# Ich sehe was, was du nicht siehst und das ist...?

Armin Rebernig

Schlüsselwörter: Schimmelpilze, Bauforensik, Mikroorganismen, Luftreinhaltung, Raumluftbelastung, Innenraumbelastungen

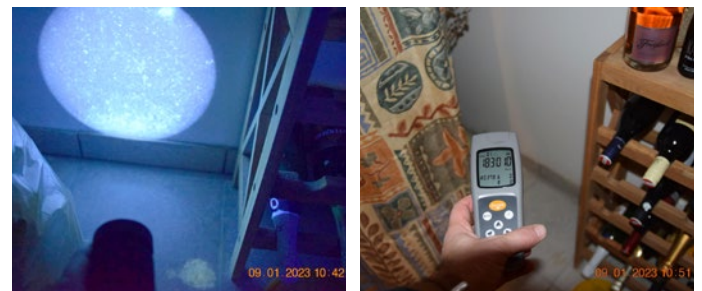
Abb. 2: Kellerraum

Bei dem Fall in Abbildung 2 lag eine gesundheitliche Problematik eines Kleinkindes mit Atemwegsproblemen vor. Die Raumluftmessung zeigte eine erhöhte Schimmelpilzkonzentration im Erdgeschoss an, wobei nirgendwo Schimmelpilzbefall sichtbar war. Erst mithilfe der optischen Forensik konnte der Befall im Keller gefunden werden. Die Sporen der Schimmelpilze waren im Erdgeschoss in deutlich erhöhter Konzentration zu messen.

Wie sieht ein unpigmentierter Schimmelpilzbefall nun aus? Mit bloßem Auge ist er nicht zu erkennen. Erst unter dem Einsatz von Erregerlicht eröffnet sich dem staunenden Betrachter eine wunderbare Welt. In folgenden Abbildungen sind die bauforensischen Analysen von verschiedenen Räumen dargestellt, in welchen kein sichtbarer Schimmelpilzbefall nachzuweisen war, oder nur eine sehr kleine Befallsstelle. Die linken Bilder zeigen jeweils die Stellen mit Erregerlicht, das rechte Bild die Abstrichprobe der Oberflächenprobe, die in Folge erläutert werden.

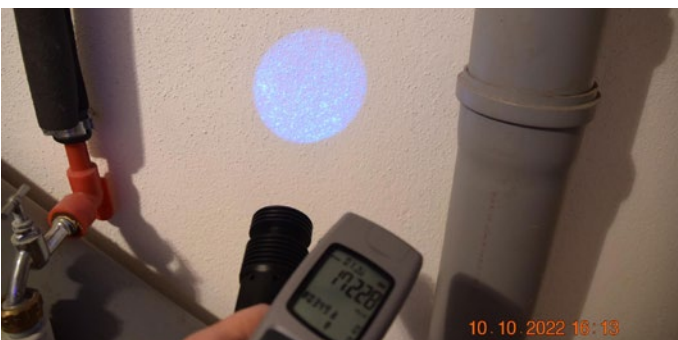
Abb. 5: Waschraum Keller

Der Fall in Abbildung 5 hatte auch eine gesundheitliche Fragestellung, wobei bei einer Raumlufthuntersuchung eine erhöhte Konzentration von Schimmelpilzen nachgewiesen werden konnte. Wiederum gab es keinen sichtbaren Schimmelbefall. Erst die optische Bauforensik konnte den Befall im Waschraum ausmachen.
